## 石綿(アスベスト)の事前調査と報告義務

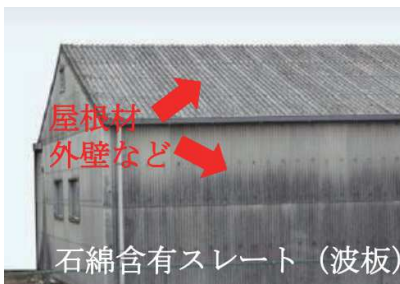
屋根材  
外壁など

石綿含有スレート(波板)

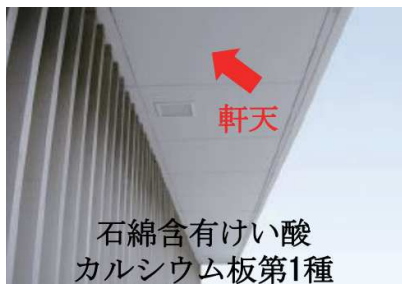
軒天

石綿含有けい酸  
カルシウム板第1種

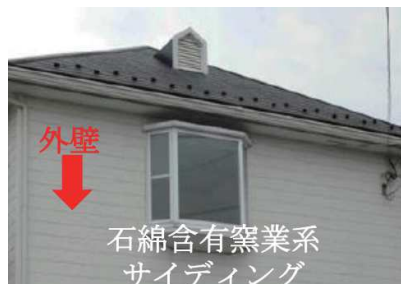
外壁

石綿含有窯業系  
サイディング

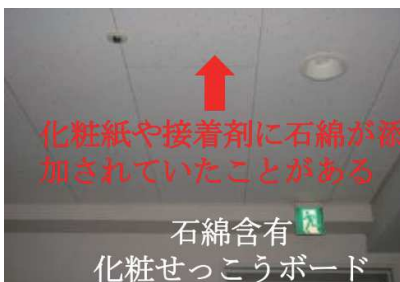
化粧紙や接着剤に石綿が添加されていたことがある

石綿含有  
化粧せっこうボード

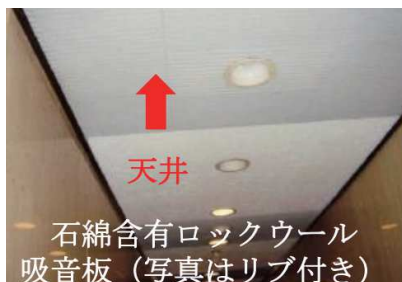
天井

石綿含有ロックウール  
吸音板(写真はリブ付き)
